1. 被害状況

2. 災害発生の要因(手賀沼・手賀川)

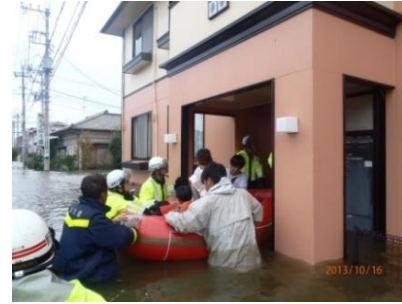
布佐地区・ボートによる救助

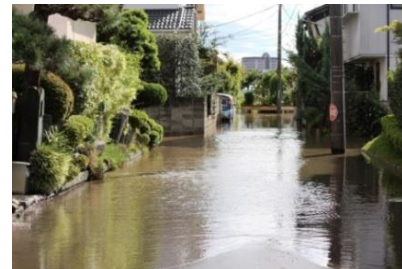
若松地区・浸水状況 (奥が手賀沼)

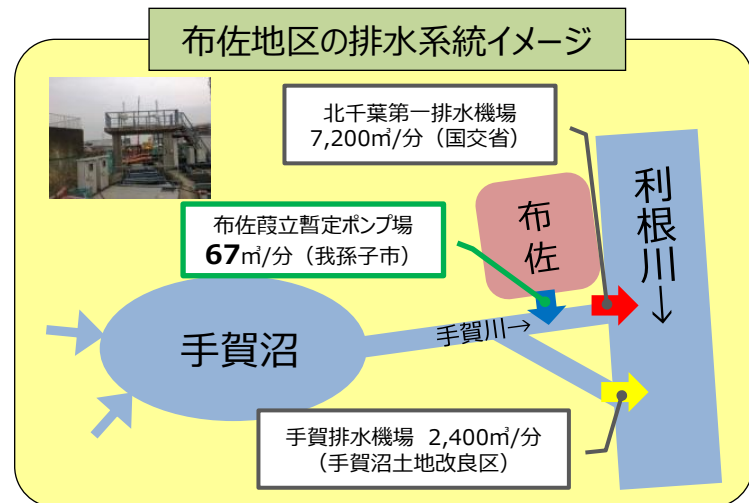
改造イメージ

訓練イメージ

今年の台風期に備え、布佐葭立暫定ポンプ場の改造を行っています。具体的には、ゲート高を嵩上げし、ポンプを1台増設します。これにより、万が一規模の洪水が発生した場合でも浸水時間が大幅に短縮されることが期待されます。また、ポンプ場の能力を上回るような場合を想定し、国が保有する排水ポンプ車の派遣訓練を台風期前に実施できるよう要望しています。

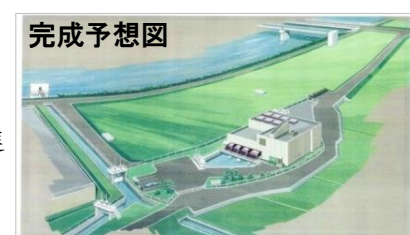
布佐地区での浸水被害を解消するため、平成27年3月完成に向け布佐ポンプ場の建設を進めています。このポンプ場は、排水能力が毎分710m³で計画され、第一期として毎分500m³のポンプを整備するものです。これにより、台風26号のような降雨に対しても排水が可能となります。

完成予想図

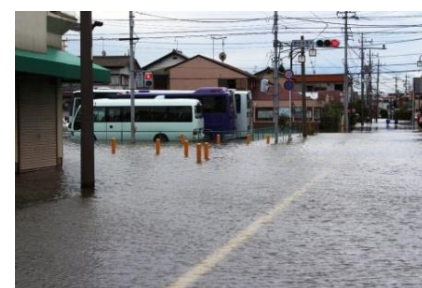
布佐地区で浸水被害を受けた住民の方から、“手賀沼水位がピークを越えた後も水深は上昇し、午後3時頃から減少に転じた”との情報が寄せられました。この現象は、手賀川水位が低下した後も、布佐葭立暫定ポンプ場からの排水が困難となったため、記録的な雨による浸水の拡大・伝播が継続していたものと推測しています。

また、布佐地区では、東日本大震災等により地盤沈下が進行し、排水機能が低下し、浸水を助長していることが懸念されており、確実な排水を行うため既存幹線の再点検を実施し、今後の幹線整備の基礎資料とします。この検討の中で、専門家からも意見を聴取し、台風26号時の浸水メカニズムの検証を行います。

布佐地区の浸水状況
